# INSPEKTIONSRAPPORT LEGEPLADS

Grundejerforeningen Damgården  
v/formand Per Koch Jensen  
Damgårdsvej 99  
2990 Nivå

17. september 2015

KMC 2015-112

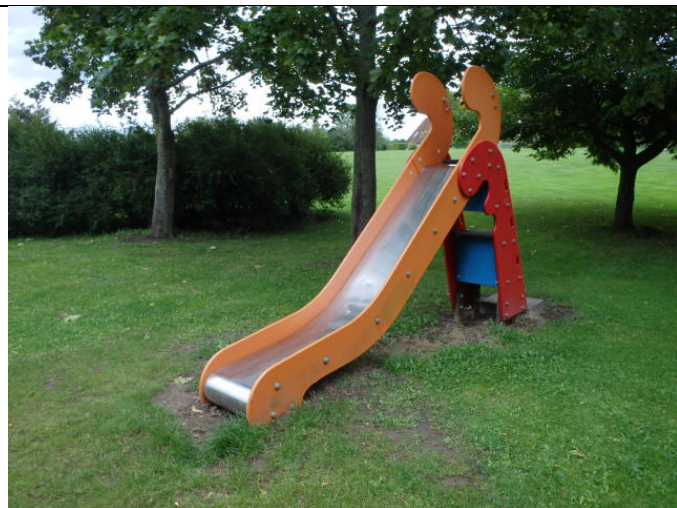
Foto 1.

Der blev ved inspektionen ikke fundet en fyldestgørende mærkning af redskabet.

DS/EN 1176-1 Pkt. 7 Mærkning

DS/EN 1176-3 Pkt. 6 Mærkning

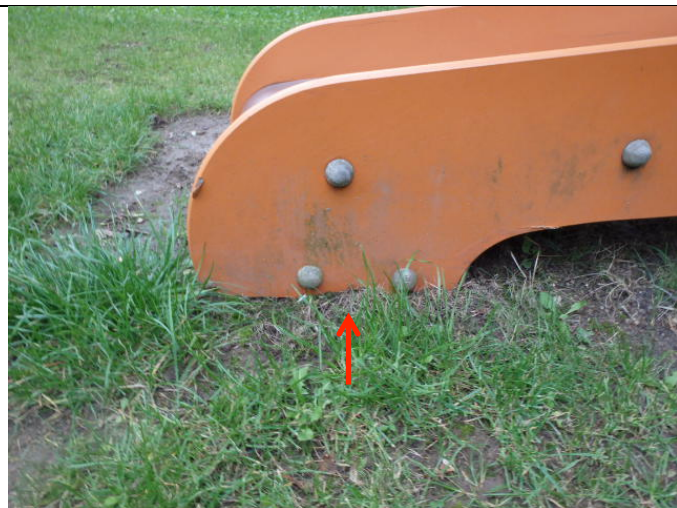
Foto 2.

Finerpladen er i direkte kontakt med jord. Det bør derfor dokumenteres, at den er i overensstemmelse med EN 636-3.

DS/EN 1176-1 Pkt. 4.1.3 Træ og lignende produkter

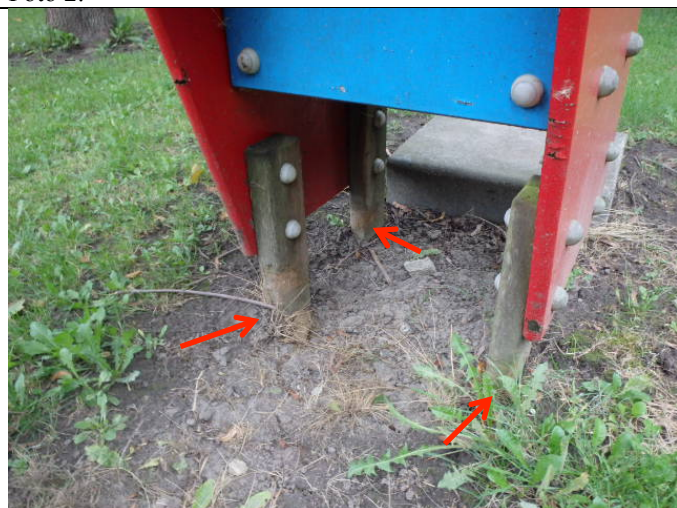
Foto 3.

Træværk er i direkte kontakt med jord. Det bør derfor dokumenteres, at det anvendte træ har tilstrækkelig holdbarhed i henhold til klasse 1 og 2 - anført i 4.2.2 i EN 350-2:1994.

DS/EN 1176-1 Pkt. 4.1.3 a, Træ og lignende produkter

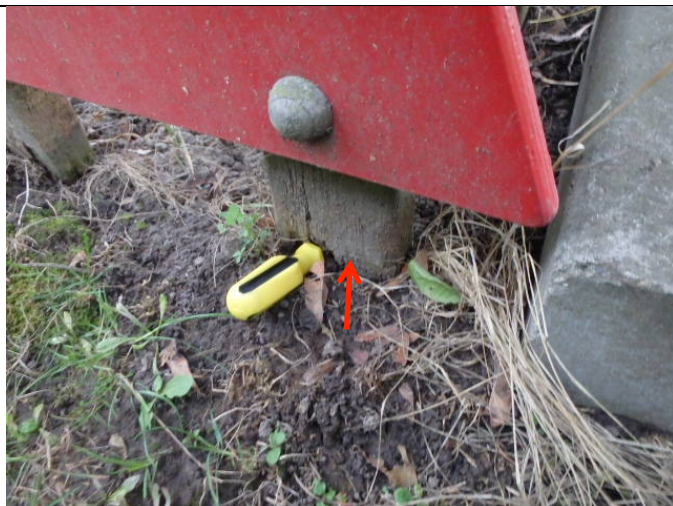
Foto 4.

En skruetrækker kan presses igennem træværket.

DS/EN 1176-7 Pkt. 8.2.7 Korrigerende vedligeholdelse

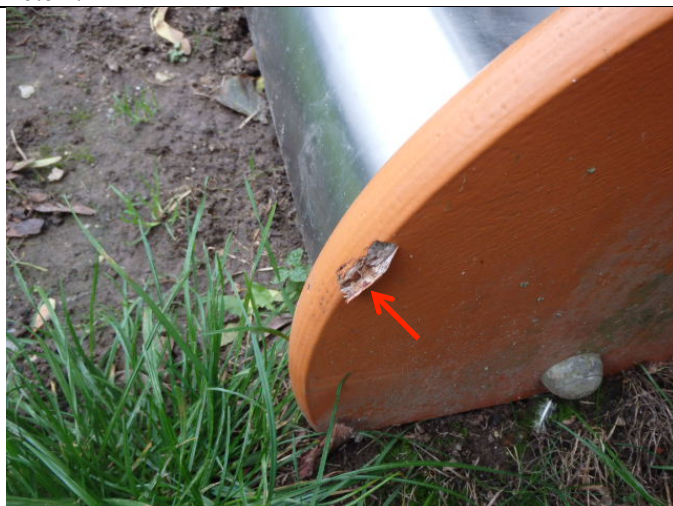
Foto 5.

Der er brud på finerpladerne flere steder.

Børnene risikerer at skære eller stikke sig på grund af redskabets ru overflade.

Legeredskaber må ikke have ru overflader, hvorpå børn kan stikke sig, og på den måde få splinter i huden.

DS/EN 1176-1 Pkt. 4.2.5 Redskabers finish

DS/EN 1176-7 Pkt. 8.2.7 Korrigerende vedligeholdelse

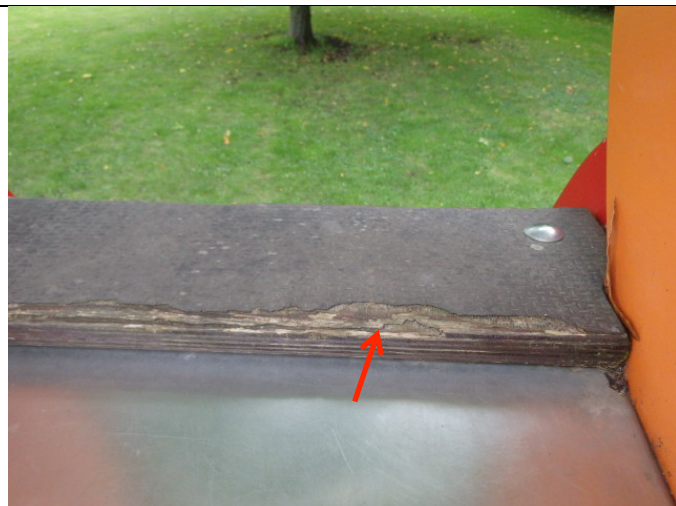
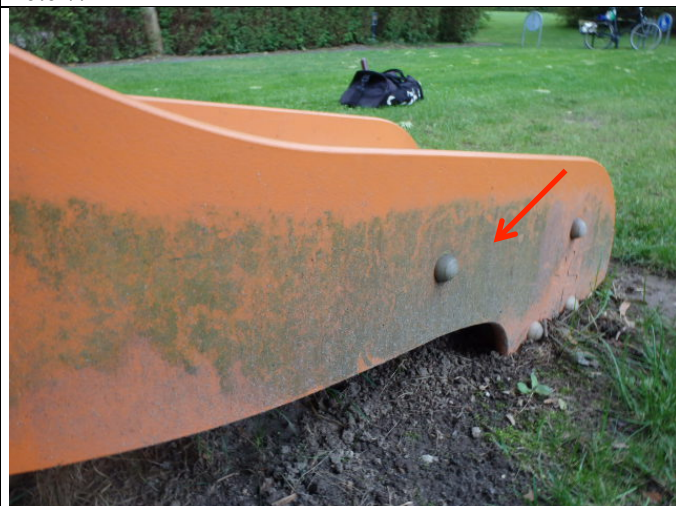
Foto 8.

Træværket er flere steder grønt af alger.  
Det rutinemæssige vedligehold omfatter forebyggende foranstaltninger.

DS/EN 1176-7 Pkt. 8.2.6 (b) Rutinemæssig vedligeholdelse

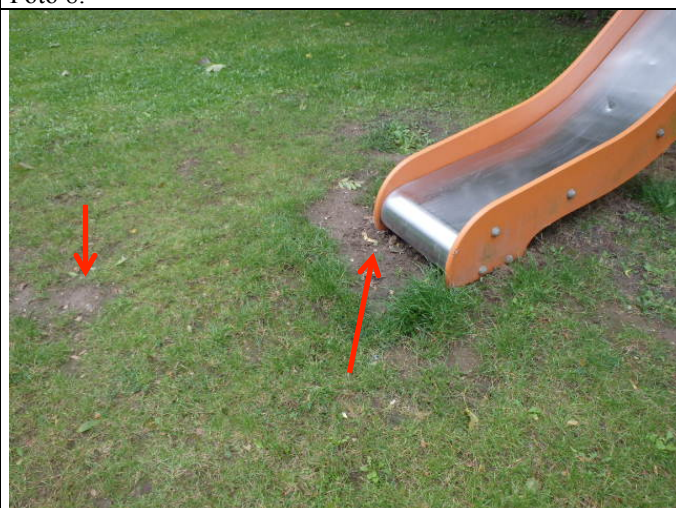
Foto 9.

Underlaget i rutsjebanens udløbsområde vurderes at være for hårdt.  
Her skal underlaget kunne klare et fald på op til 1 m.

DS/EN 1176-3 Pkt. 4.8. Stødområde

DS/EN 1177 Pkt. 4.2 Støddæmpning

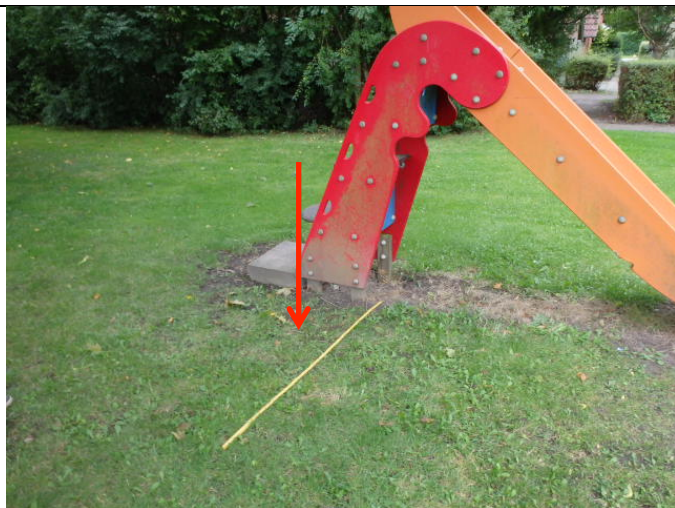
Foto 10.

Underlaget omkring legeredskabet vurderes at være for hårdt. Velplejet græs er normalt tilstrækkeligt støddæmpende ved fald fra op til 1 m.

Her måles faldhøjder op til ca. 147 cm.

Bemærk, græs har ikke nødvendigvis de fornødne støddæmpende egenskaber hele året.

DS/EN 1177 Pkt. 4.2 Støddæmpning

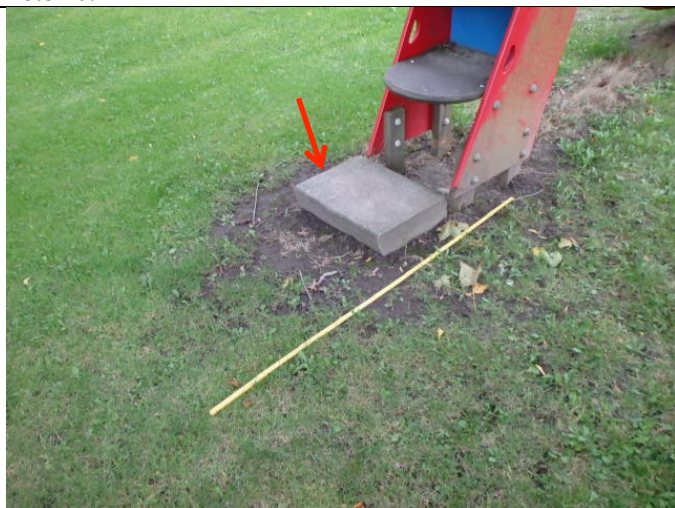
Foto 11.

Børnene risikerer at slå sig på betonflisen der befinder sig i redskabets faldrum / stødområde.

Der må ikke være hårde genstande i faldrummet / stødområdet.

DS/EN 1177 Pkt. 4.2 Støddæmpning

DS/EN 1176-7 Pkt. 8.2.6 Rutinemæssig vedligeholdelse

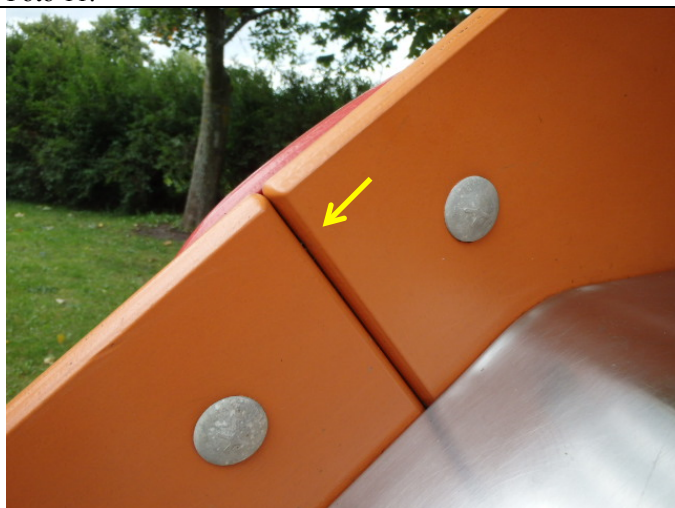
Foto 12.

Når en rutsjebanens overflade er konstrueret af mere end ét stykke, må der ikke være åbninger eller samlinger, hvor f.eks. barberblade eller lignende kan indføres.

DS/EN 1176-3 Pkt. 4.7 Rutsjebanens overflade

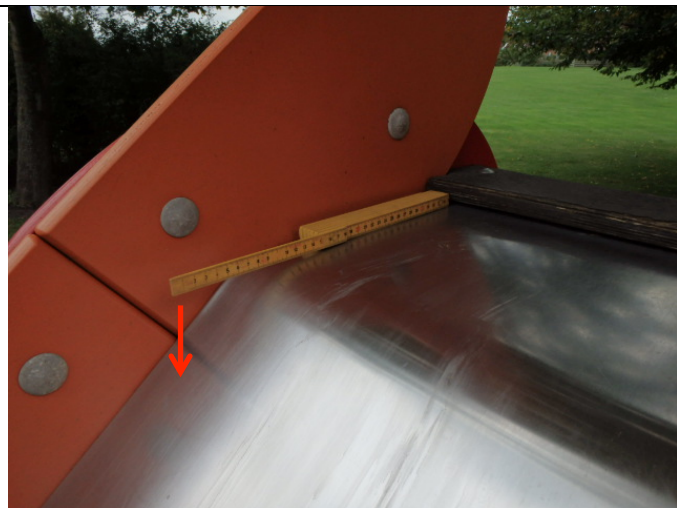
Foto 13.

Siddeområdet er udført forkert på den viste rutsjebane. Alle rutsjebaner skal have et siddeområde med en længde på min. 35 cm og et maksimalt fald på 5°. Her er faldet større.

DS/EN 1176-3 Pkt. 4.3 Siddeområde

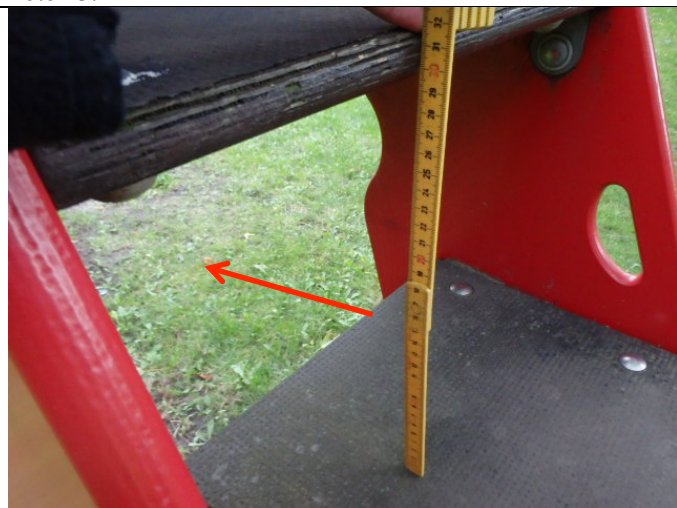
Foto 14.

Der mangler sideafskærmninger, da der er mere end 60 cm fra platform til underlag. Man må ikke kunne krybe igennem en sideafskærmning.

DS/EN 1176-1 Pkt. 4.2.4.4 Sideafskærmninger

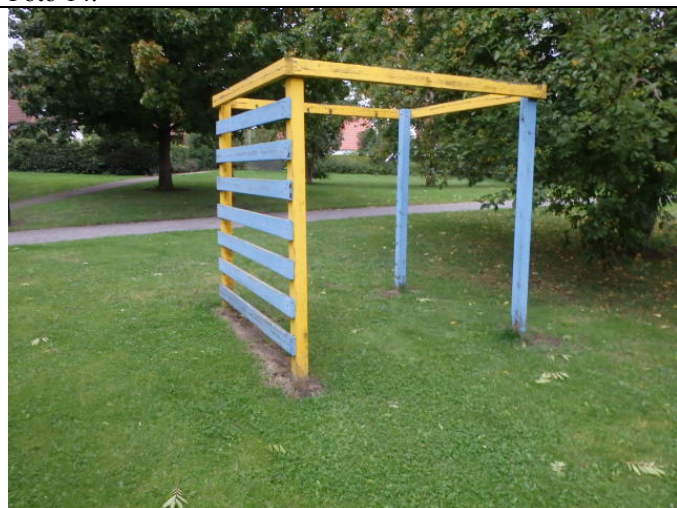
Foto 15.

Der blev ved inspektionen ikke fundet en fyldestgørende mærkning af redskabet.

DS/EN 1176-1 Pkt. 7 Mærkning

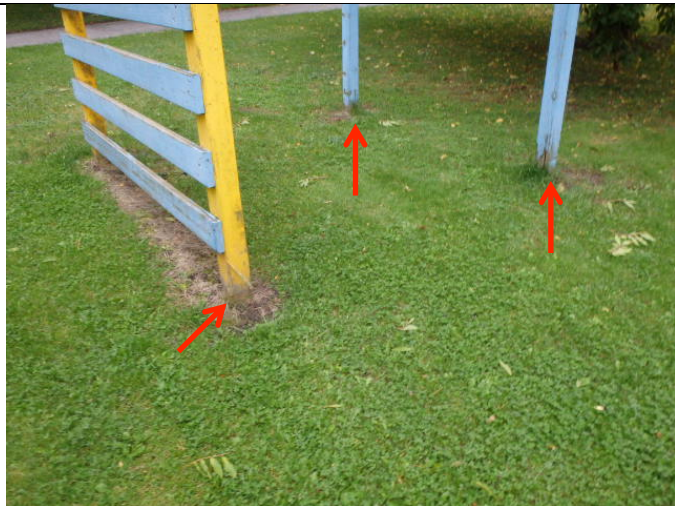
Foto 16.

Træværk er i direkte kontakt med jord. Det bør derfor dokumenteres, at det anvendte træ har tilstrækkelig holdbarhed i henhold til klasse 1 og 2 - anført i 4.2.2 i EN 350-2:1994.

DS/EN 1176-1 Pkt. 4.1.3 a, Træ og lignende produkter

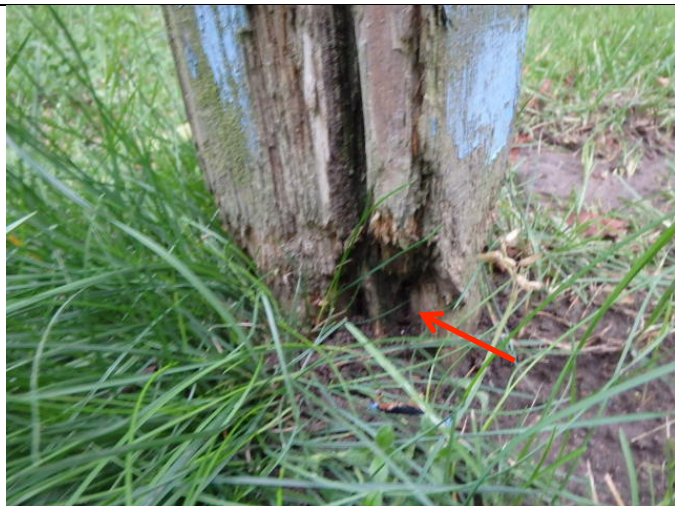
Foto 17.

Dele af træværket er ved at være nedbrudt. Der er risiko for splinter.

DS/EN 1176-7 Pkt. 8.2.7 Korrigerende vedligeholdelse

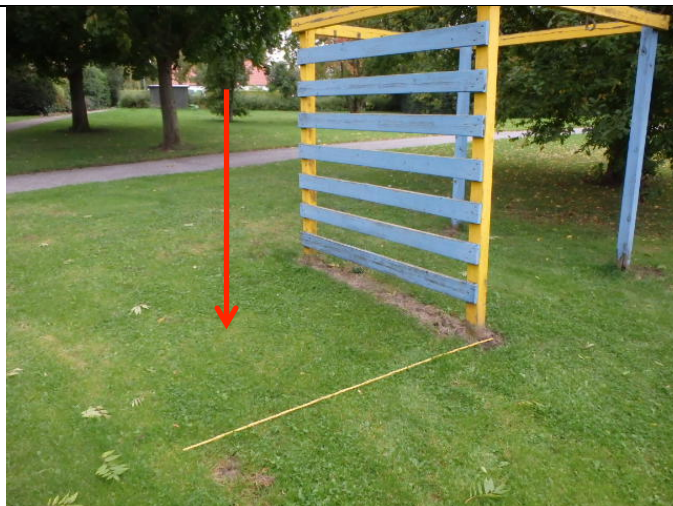
Foto 19.

Underlaget omkring legeredskabet er for hårdt. Velplejet græs er normalt tilstrækkeligt støddæmpende ved fald fra op til 1 m. Her måles faldhøjder over 2 m.

DS/EN 1177 Pkt. 4.2 Støddæmpning

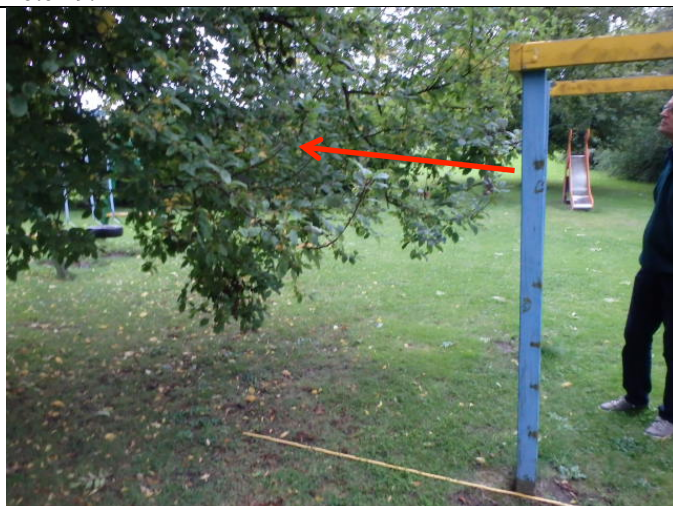
Foto 20.

Udstrækningen og kvaliteten af faldrummet er ikke tilstrækkelig.

Faldrummet skal min. være 1,5 m rundt om hele redskabet. Beplantningen befinder sig i faldrummet.

DS/EN 1177 Pkt. 4.2 Støddæmpning

DS/EN 1176-1 Pkt. 4.2.8.4 Beskyttelse af brugere i faldrummet

DS/EN 1176-1 Pkt. 4.2.8.3 Faldrummets udstrækning

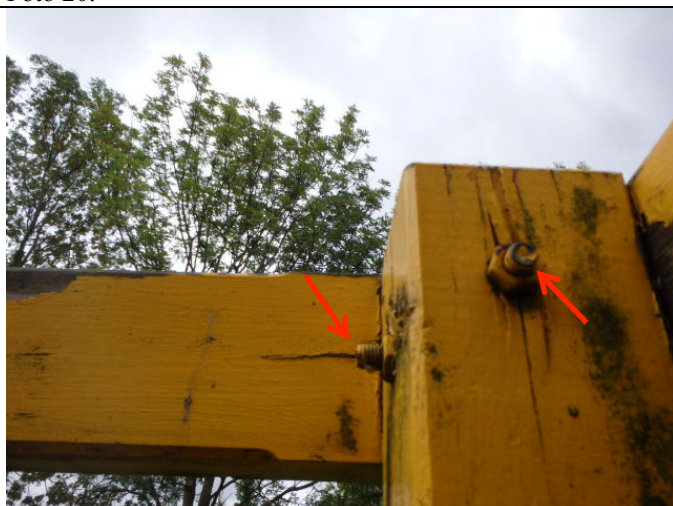
Foto 21.

Der er synlige gevindstykker, som stikker ud fra redskabet. Gevind kan skære børnene eller hænge fast i beklædning.

DS/EN 1176-1 Pkt. 4.2.5 Redskabers finish

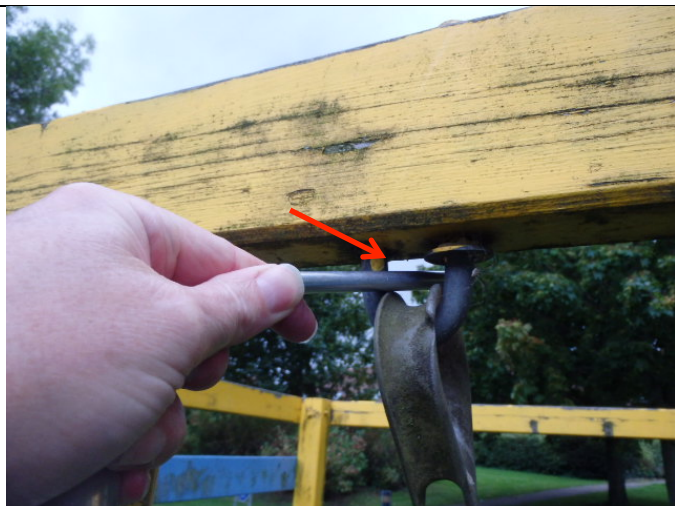
Foto 22.

Der må ikke være huller på mellem 8 og 25 mm i diameter i legeredskaber mere end 1,2 m fra faldunderlaget, som kan fange børnenes fingre.

DS/EN 1176-1 Pkt. 4.2.7.6 Fastklemning af fingre

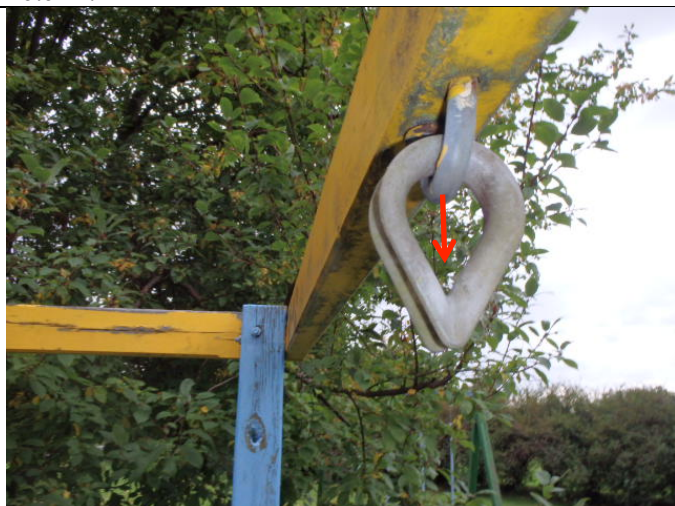
Foto 23.

Der er risiko for fastklemning af tøj m.m. (se pil). Dele, der mødes i nedadgående retning, så de danner en vinkel på 60° eller derunder, udgør en fare for fastklemning og dermed en risiko for kvælning.

DS/EN 1176-1 Pkt. 4.2.7.1 Beskyttelse mod fastklemning generelt

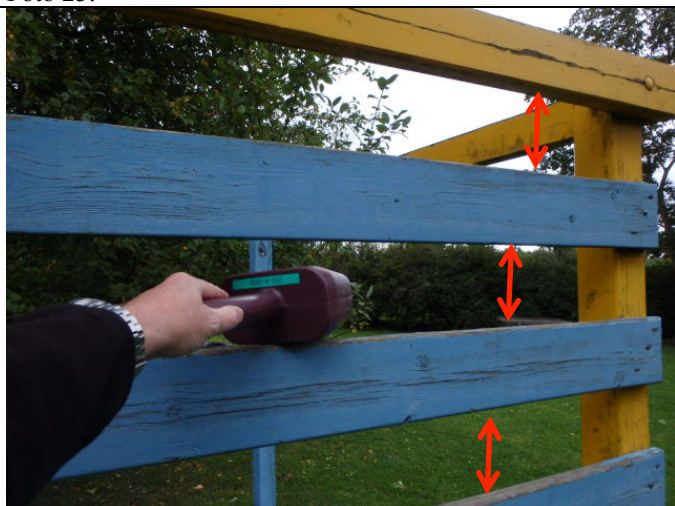
Foto 24.

Hvis et barn glider igennem viste hul med enten ben eller overkrop først, og hovedet ikke kan følge med igennem, vil der være risiko for fastklemning og dermed kvælning. Huller må ikke være mellem 8,9 og 23 cm, når de er placeret mere end 60 cm over underlaget eller ståfladen.

DS/EN 1176-1 Pkt. 4.2.7.2 Fastklemning af hoved og hals. Figur D1 prøvedorn C

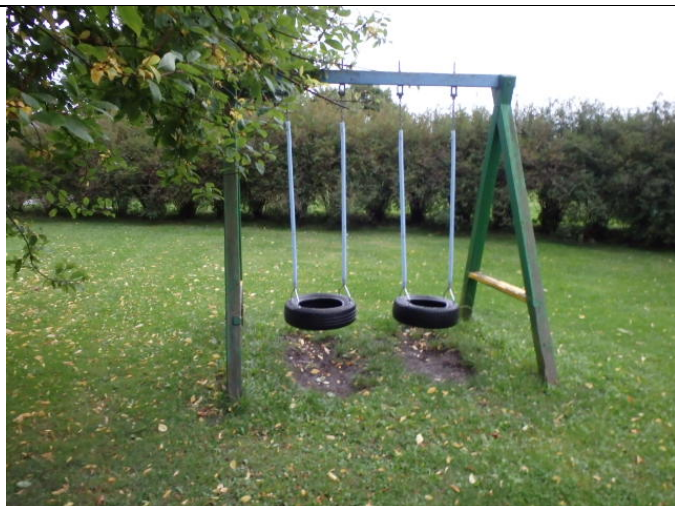
Foto 25.

Der blev ved inspektionen ikke fundet en fyldestgørende mærkning af redskabet.

DS/EN 1176-1 Pkt. 7 Mærkning

DS/EN 1176-2 Pkt. 6 Mærkning

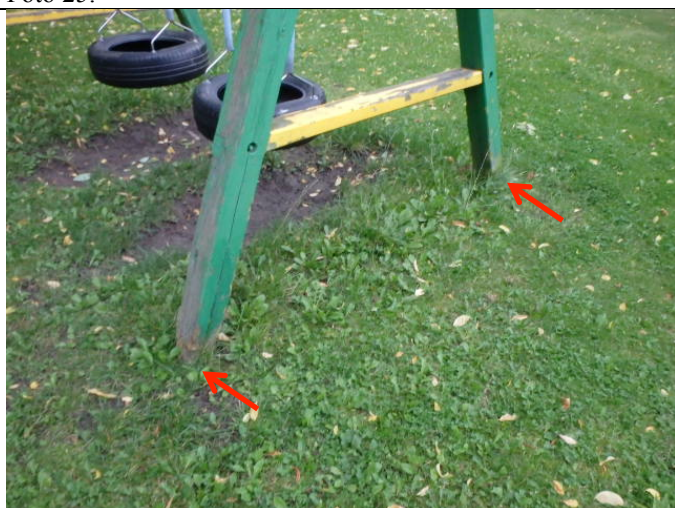
Foto 26.

Træværk er i direkte kontakt med jord. Det bør derfor dokumenteres, at det anvendte træ har tilstrækkelig holdbarhed i henhold til klasse 1 og 2 - anført i 4.2.2 i EN 350-2:1994.

DS/EN 1176-1 Pkt. 4.1.3 a, Træ og lignende produkter

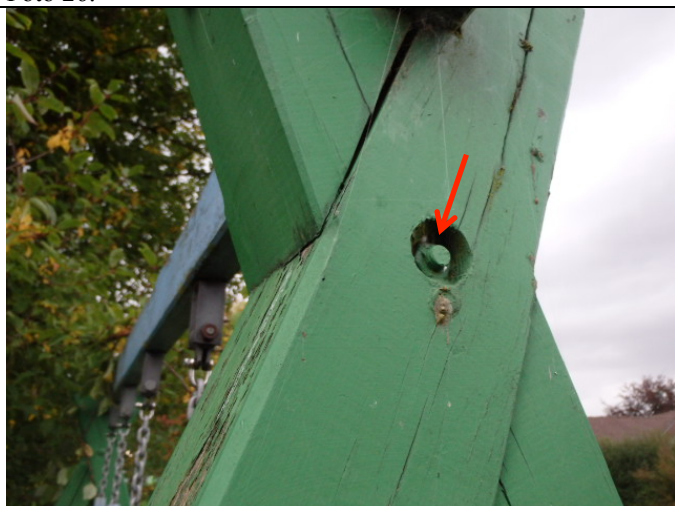
Foto 27.

Der er synlige gevindstykker, som stikker ud fra redskabet. Gevind kan skære børnene eller hænge fast i beklædning. Se også efterfølgende foto.

DS/EN 1176-1 Pkt. 4.2.5 Redskabers finish

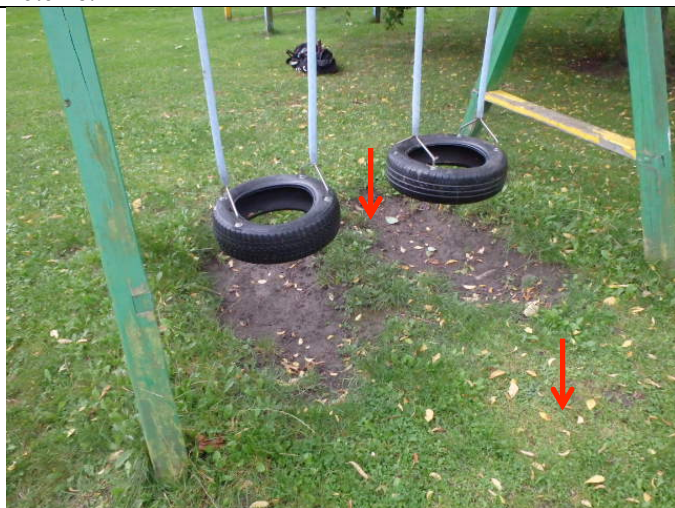
Foto 29.

Faldunderlaget omkring redskabet vurderes er for hårdt. Under legeredskaber og redskabsdele med en fri faldhøjde på mere end 60 cm skal der være et støddæmpende faldunderlag.

DS/EN 1177 Pkt. 4.2 Støddæmpning

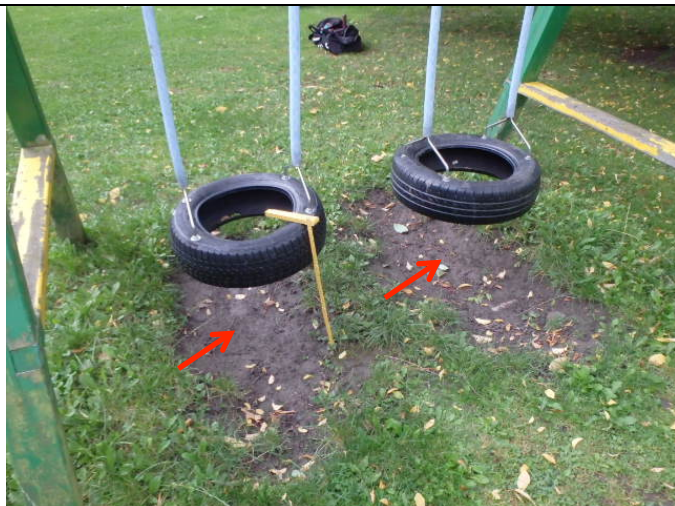
Foto 30.

Der er ikke tilstrækkelig frihøjde mellem underkanten af gyngesædet og underlaget. Der kræves min. 40 cm frihøjde under dækgynger, når underlaget ligger i niveau.

DS/EN 1176-2 Pkt. 4.2 Frihøjde  $h_2$

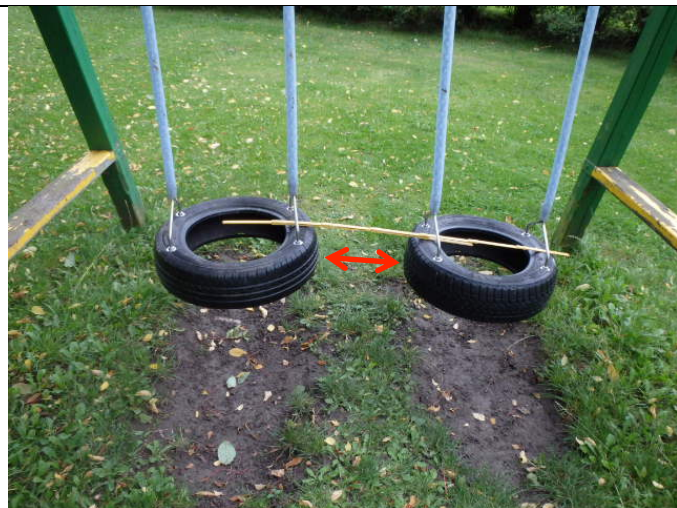
Foto 31.

Børnene kan komme til skade, hvis de støder ind i den anden gyngesæde.

Afstanden mellem gyngesæderne er for lille. Her skal afstanden min. være 20 % af ophængets længde + 30 cm.

DS/EN 1176-2 Pkt. 4.4.1 Mindste afstand mellem gyngesæder

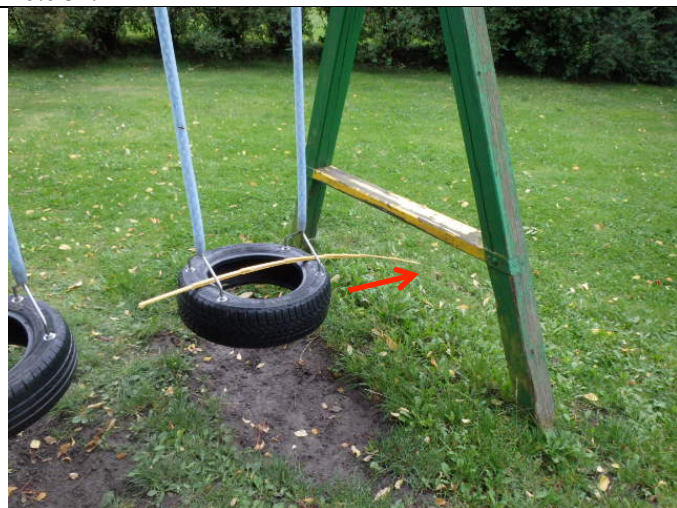
Foto 32.

Børnene kan komme til skade, hvis de støder ind i stativet.

Afstanden mellem gyngesæde og stativ er for lille. Afstanden skal her min. være 20 % af ophængets længde + 20 cm.

DS/EN 1176-2 Pkt. 4.4.1 Mindste afstand mellem gyngesæder

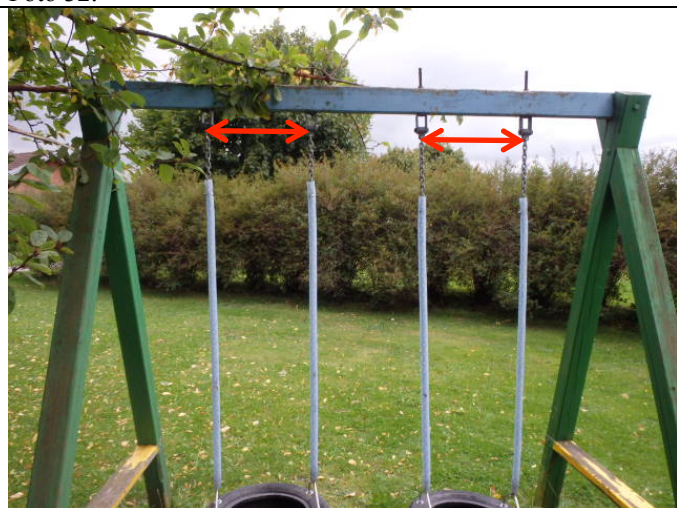
Foto 33.

Gyngesædernes stabilitet lever ikke op til kravene, fordi gyngesæderne på overliggen sidder for tæt.

Afstanden mellem de øverste gyngesæder skal være større end bredden på sædet.

Afstanden mellem disse ophæng skal min. være 5 % af den længde, der måles fra overkant sæde op til beslagets omdrejningspunkt + bredden på selve gyngesædet.

DS/EN 1176-2 Pkt. 4.4.2 Gyngesæders stabilitet

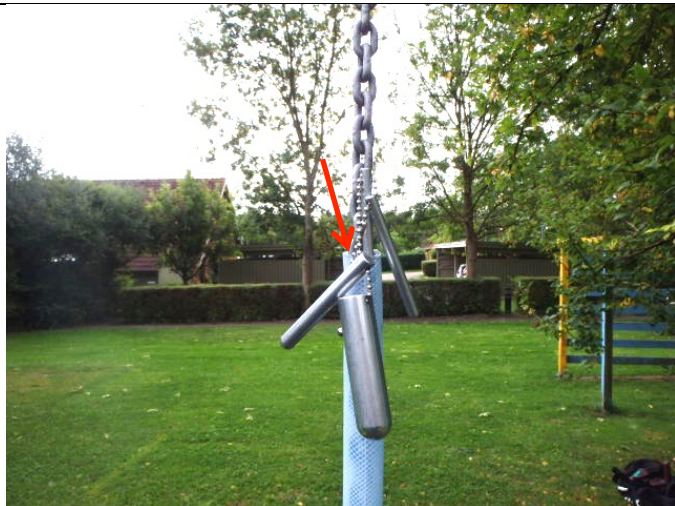
Foto 34.

Der må ikke være åbninger i redskabets frirum mellem 8 og 25 mm i diameter, hvor brugere er udsat for tvungne bevægelser.

DS/EN 1176-1 Pkt. 4.2.7.6 Fastklemning af fingre

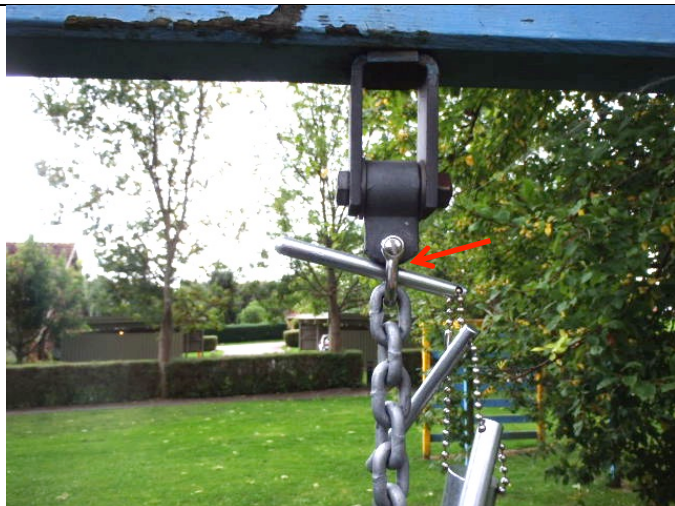
Foto 35.

Sammenføjningen skal have en åbning mindre end 8,6 mm eller større end 12 mm. Her kan en 8,6 mm dorn passere.

DS/EN 1176-1 Pkt. 4.2.13 Kæder

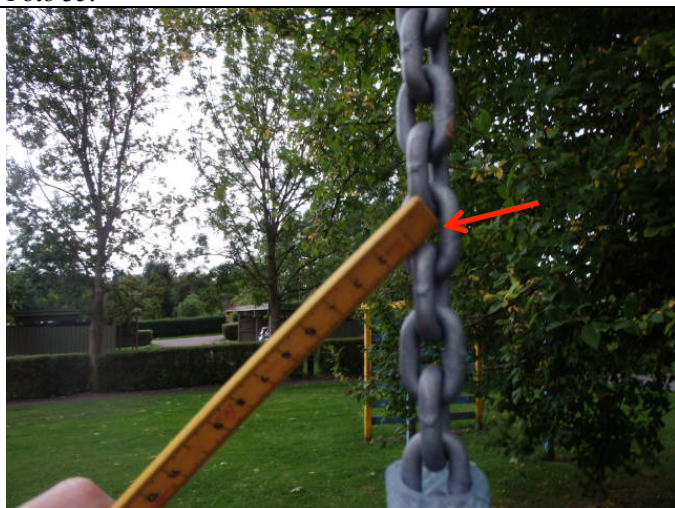
Foto 36.

Kædeled må maks. have en åbning på 8,6 mm målt i en hvilken som helst retning.

DS/EN 1176-1 Pkt. 4.2.13 Kæder
